1/98, (de Veer/Jeromin), 1/2012, (Rick d.V.), 5/2015, **Ganzow**, NWM, Stadt Gadebusch, 4 km südwestlich Gadebusch (DENKMAL: Gutshaus, Scheune)

12/98, (de Veer/Jeromin), **Güstow**, NWM, Amt Gadebusch, 2 km nördlich von Gadebusch

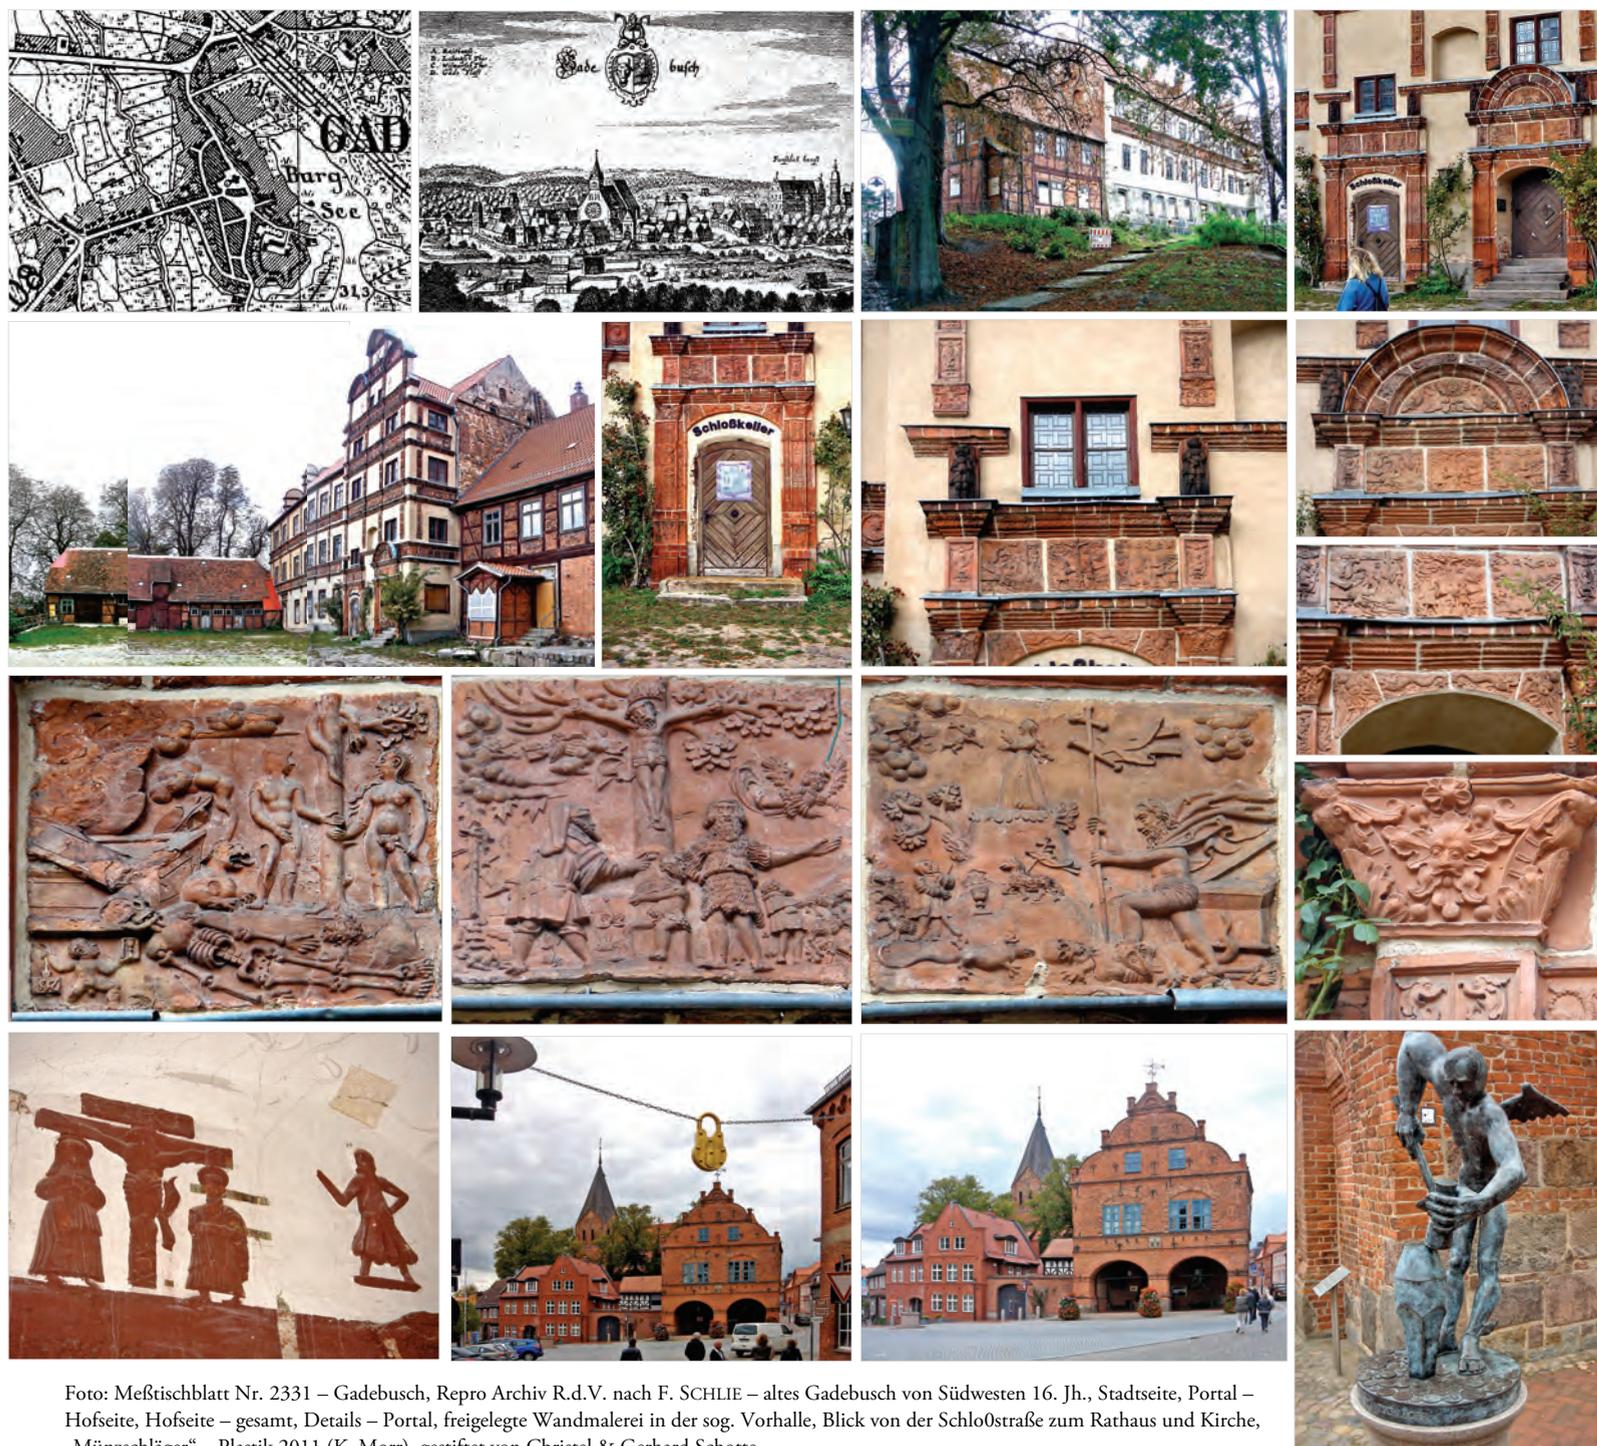
Foto: Meßtischblatt Nr. 2331 – Gadebusch, Repro Archiv R.d.V. nach F. SCHLIE – altes Gadebusch von Südwesten 16. Jh., Stadtseite, Portal – Hofseite, Hofseite – gesamt, Details – Portal, freigelegte Wandmalerei in der sog. Vorhalle, Blick von der Schloßstraße zum Rathaus und Kirche, „Münzschläger“ – Plastik 2011 (K. Morr), gestiftet von Christel & Gerhard Schotte

GUTSANLAGE: Der Hof ist noch in der Landschaft markiert, erhalten ist ein (1) Stallgebäude. Das Gutshaus ist ein zweigeschossiger Fachwerkbau auf U-förmigem Grundriß von fünfzehn Achsen mit hohem Walmdach und über flachem Feldsteinsockel; an der Hofseite als Dreiflügelanlage, die auch das Meßtischblatt darstellt. Der linke Flügel mit segmentbogig geschlossenen Fenstern und Portal, sowie den merkwürdigen Kreisblenden – sicher Träger von Reliefs – ist ungewöhnlich. Auffallend sind auch die historisch grau gestrichenen Fenster und Türen. (Zugang war nicht möglich)

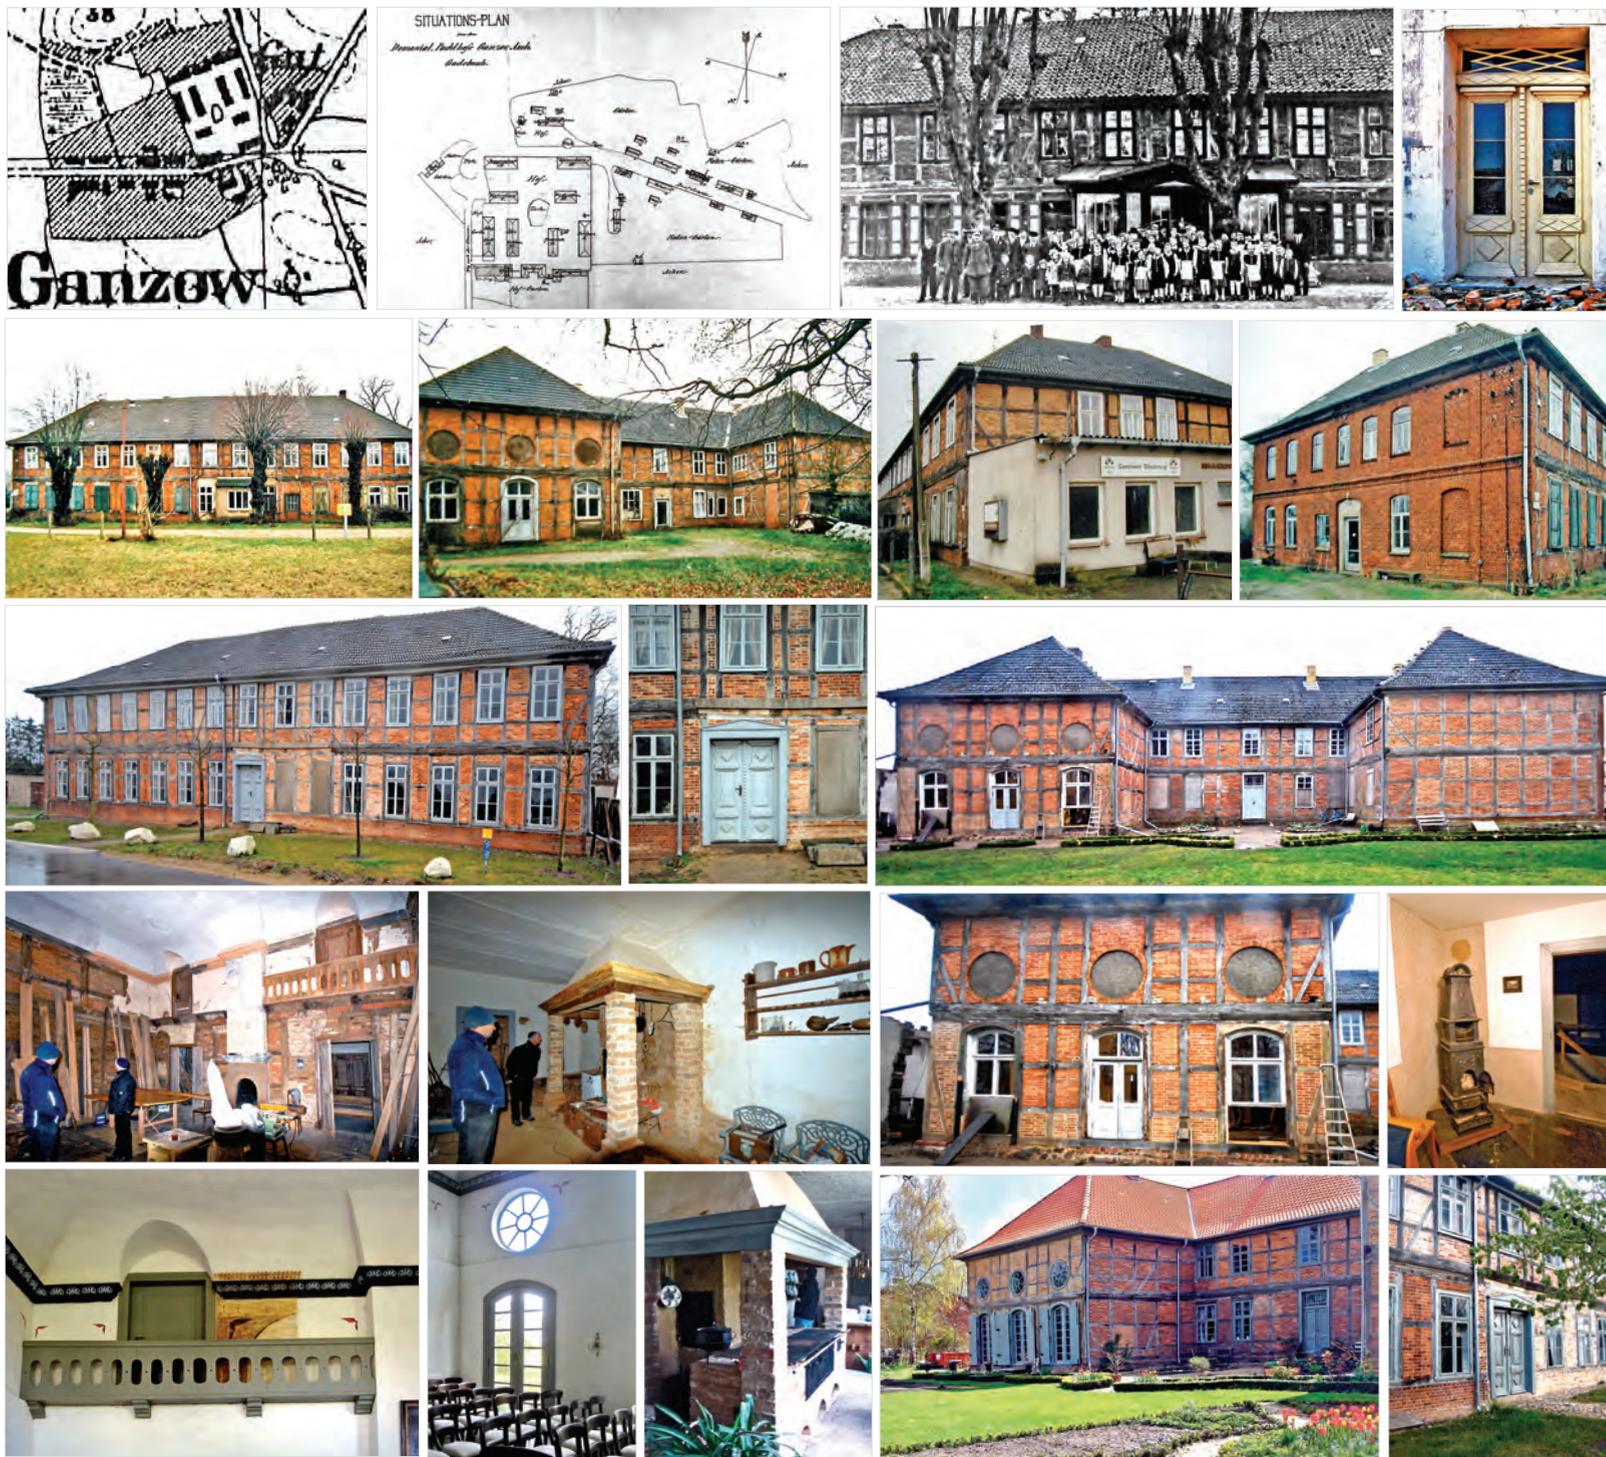
Außerdem entdeckte Jan Träbing die Haustür von **Hof Rühn** auf einem Trödelmarkt in Hamburg – identifiziert durch die Abbildung im „Stein.Ged.“ – Bd. 2/90

Foto: Meßtischblatt Nr. 2332 - Groß Salitz, Situationsplan mit Gutshaus u. Dorfbewohner, die Haustür – noch in Rühn eingebaut, der Komplex im Jahre 1998 – leerstehend (Reihe 1 und 2), im Jahre 2012 – Instandsetzung mit Haustür aus Rühn und das Obergeschoß ist bewohnbar (Reihe 3 und 4), im Jahr 2015 ist der Gartensaal fertig – jetzt ein Konzertsaal

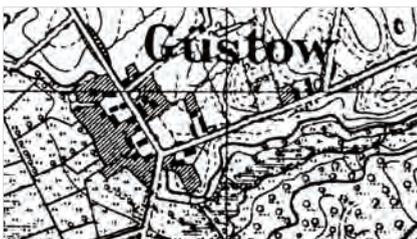
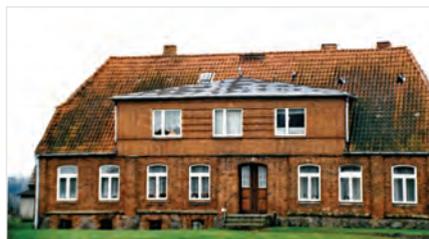
Foto: Meßtischblatt Nr. 2232 – Gadebusch, Wohnhaus

SITUATIONSBERICHT: „Drei Gehöfte sind kennlich; wir fotografieren das Haus vom größten Hof, auf dem nur noch das Wohnhaus vorhanden ist. Der Hof war wohl zur Dorfstraße durch eine Feldsteinmauer begrenzt.“ Hier die Abbildung – ein „Backsteinbau“, der im 1.D. 20. Jh. um den Dachgeschoßausbau erweitert, dabei der Eingang verändert wurde und – es ist ein Haus, das an der Hofseite bislang unverändert erscheint.
